Objekt: Lindenhof in Braunschweig
Baujahr: 1908
Planer: Dipl.-Ing. Architekt Sebastian Dlugas, Inhaber Architektenhaus Braunschweig
Verarbeiter: Werkstätten für Denkmalpflege GmbH, Quedlinburg, DDM André Wollenhaupt, Sebastian Janick, Thale
Baustoffe: Hohlfalzziegel Z5 von Jacobi Dachziegel, Sturmklammer 456-2 von FOS – Friedrich Ossenberg Schule GmbH & Co. KG

Komplexe Dachform, gut geklammert

Windsogsicherung: Die Sanierung eines historischen Wohn- und Geschäftshauses in Braunschweig führte zu einer umfassenden Neu- bzw. Rückgestaltung des Daches. Die stark gegliederte Dachfläche erhielt eine Eindeckung mit Tondachziegeln. Für die Sturmsicherung sorgen die passenden Sturmklammern. Der Dachdecker erstellte das Befestigungsschema objektspezifisch im Vorfeld.

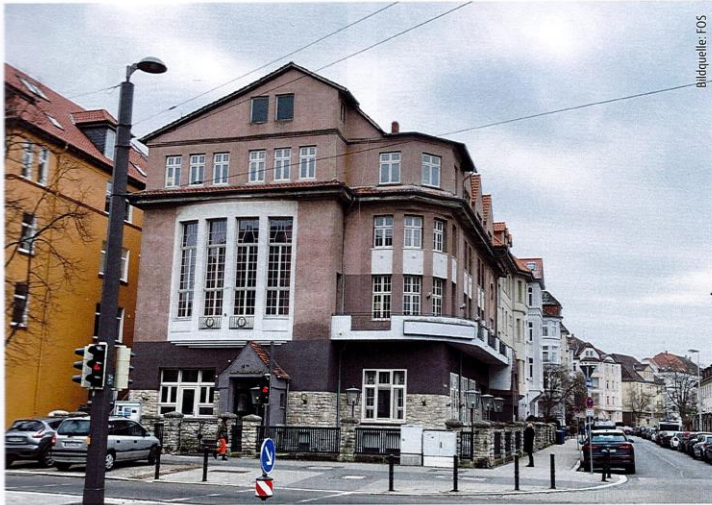
Der Lindenhof vor der Sanierung: Geprägt wird der Bau vom doppelstöckigen Fenster des Theaters. Das Dach war nach einem Bombenschaden im Zweiten Weltkrieg nicht im Original wieder aufgebaut, sondern nur als profanes Satteldach geschlossen worden. So hat es seine Jahre verbracht, bis es nun zu neuem Glanz aufgearbeitet wird.

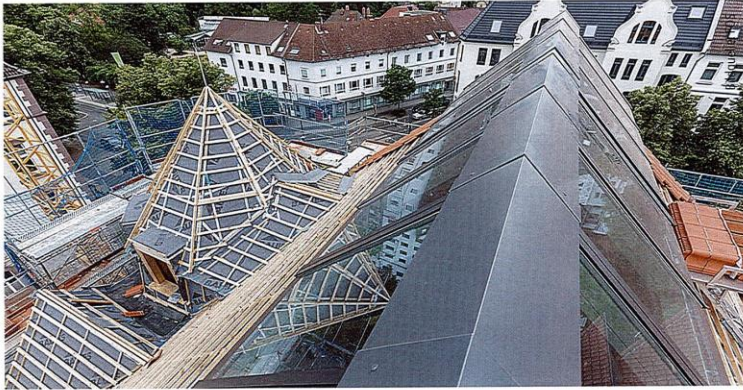
Das Dachlicht wurde dem Denkmalschutz gerecht angefertigt.

Die Dachdecker hatten ein besonderes Augenmerk auf Details, wie Kehlen oder Dachdurchdringungen sowie Lichtbänder. An diesen Schnittstellen hört die „einfache Klammerung“ der Dachziegel auf, und die speziellere Sicherung fängt an. Dachdecker Sebastian Janick freut sich über die ungewöhnliche Aufgabe hoch über den Dächern von Braunschweig: „Gerade bei den nicht alltäglichen Aufgaben ist die Handwerker-Ehre gefordert. Es macht Spaß, nicht einfach nur 08/15-Aufgaben in kürzester Zeit abwickeln zu müssen.“

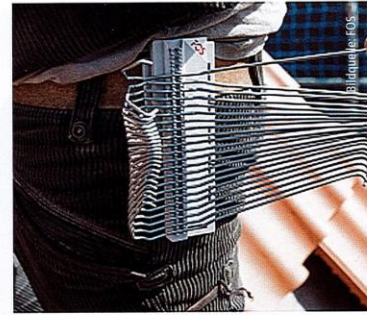
Mit einem Aufbewahrungssystem für Sturmklammern lassen sich Zeit und Nerven sparen.

Die Fachleger haben bei der Eindeckung auf die Verwendung eines Holsters gesetzt. Dadurch, dass die Sturmklammern geordnet in dem Holster hängen, hat man diese stressfrei zur Montage griffbereit am Gürtel, ohne sie aus einem Knoten von Sturmklam-

mern herausholen zu müssen. Somit fiel der Truppe auf, dass die Wartezeiten zwischen dem Annehmen der Ziegel, dem Klammern und dem Verlegen geringer ist. Die Sturmklammer ist extra für die Ziegel ausgewählt worden. Sie wird an der Latte fixiert und am Ziegel in eine passende Nut eingelegt. Durch diese einfache Montage verringert sich das Fehlerpotenzial beim Einbau und sorgt später für das gewünschte Ergebnis.

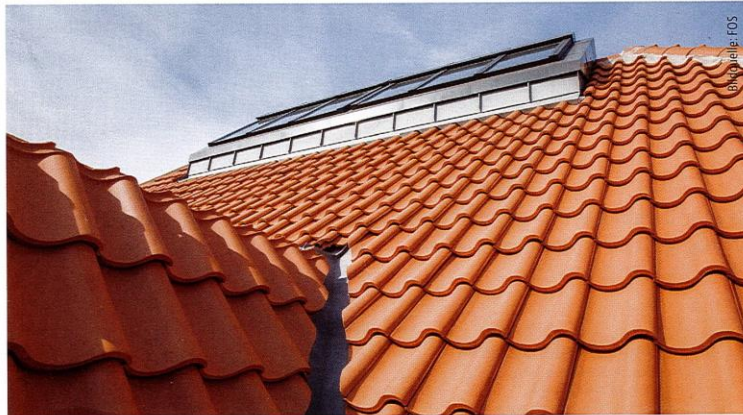
Dachverschnidungslinien in Form von Kehlen sind auch hier ein Blickfang.

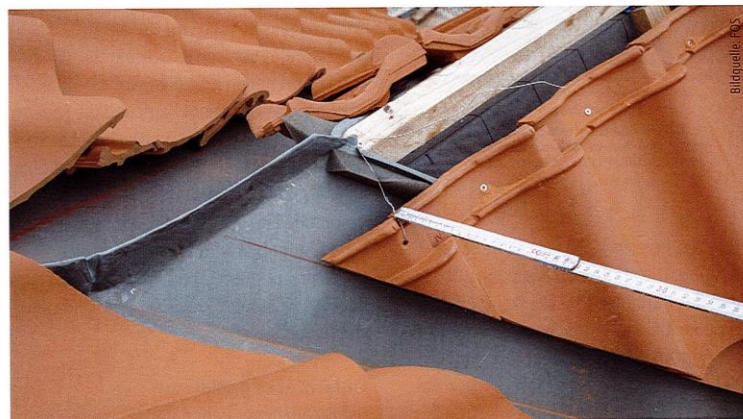
Durch die vielen Teilflächen waren viele Ziegel zuzuschneiden. Das Ergebnis ist ein harmonisch gedecktes Dach. Details wie Kehlen oder Anschlüsse zu aufgehenden Gebäudeteilen brauchen nicht nur individuelle Beachtung, sondern auch ihre Zeit. Der Detail-Blick zeigt, wie aufwändig die Zuschnitte auszuführen waren. Auch die Sturmsicherung der Zuschnitte war exakt auszuführen. In der Kehle wurde die Sturmsicherung in einem Schrauben/Draht-Mix vorgenommen.

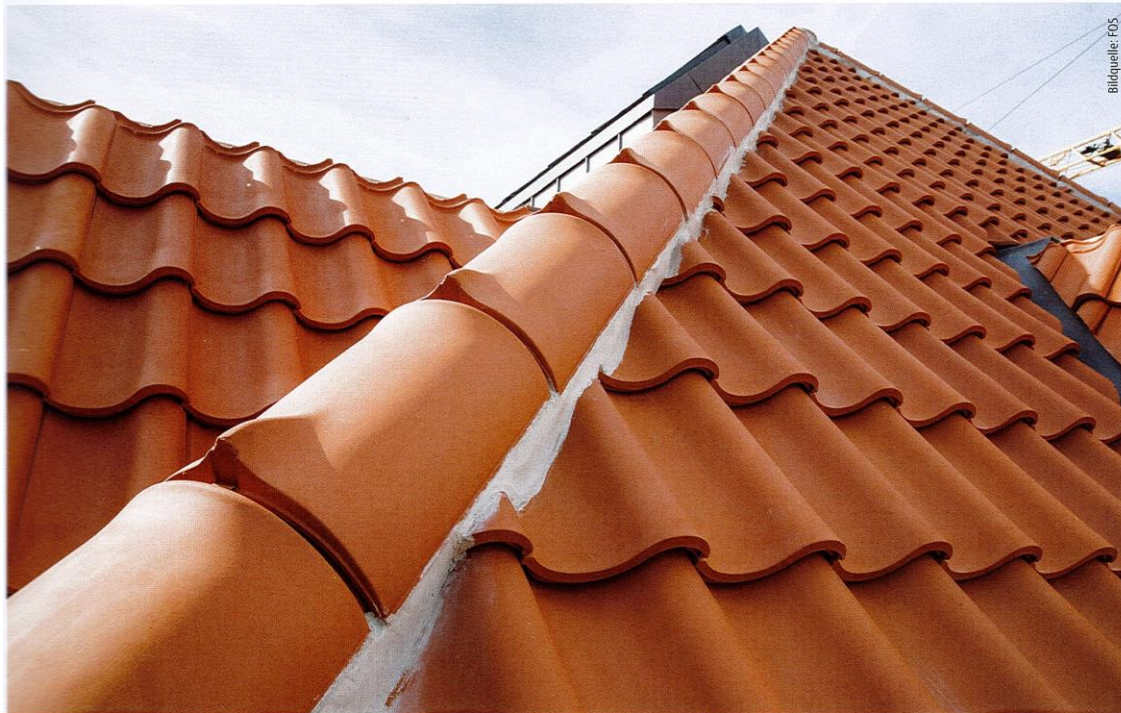
Bei diesem Mörtelgrat wird der Lüftungsquerschnitt durch die Querrippen auf dem Ziegel, welche nicht vermörtelt werden, dargestellt.

Die Grate wurden, wie auch schon im Baujahr 1908, vermörtelt. Um den Charme des alten Gebäudes an so vielen Stellen wie nur eben möglich wieder einzufangen, wurden zum Teil auch Handwerkstechniken aus vergangenen Jahren mit neuer Belüftungstechnologie gepaart. An dieser Stelle mag es so aussehen, dass man die Be- und Entlüftung nicht beachtet hätte, doch dem ist nicht so. Der Ziegelhersteller hat diese Grat- und Firstziegel mit genau diesem Hintergrund entwickelt. Die Optik der alten Tage wird gehalten, und die Entlüftung erfolgt über die nicht vermörtelten Rippen auf den Ziegelrücken. Der Hersteller versichert, dass der Lüftungsquerschnitt, den man für moderne Bauten benötigt, eingehalten wird. //
