Bautafel

Bestens gesichert

Windsogsicherung: Es gibt Bauvorhaben, bei denen für die Windsogsicherung nicht auf vorhandene Sturmklammern mit genügend hohem Abhebewiderstand zurückgegriffen werden kann. So wurde für die Dachsanierung der denkmalgeschützten Münsterkirche St. Alexantri in Einbeck eine regelgerechte Sonderlösung entwickelt. Ein individuell entwickeltes und in Kleinserie produziertes Sturmsicherungssystem sichert die großformatigen und schweren Betonplatten.

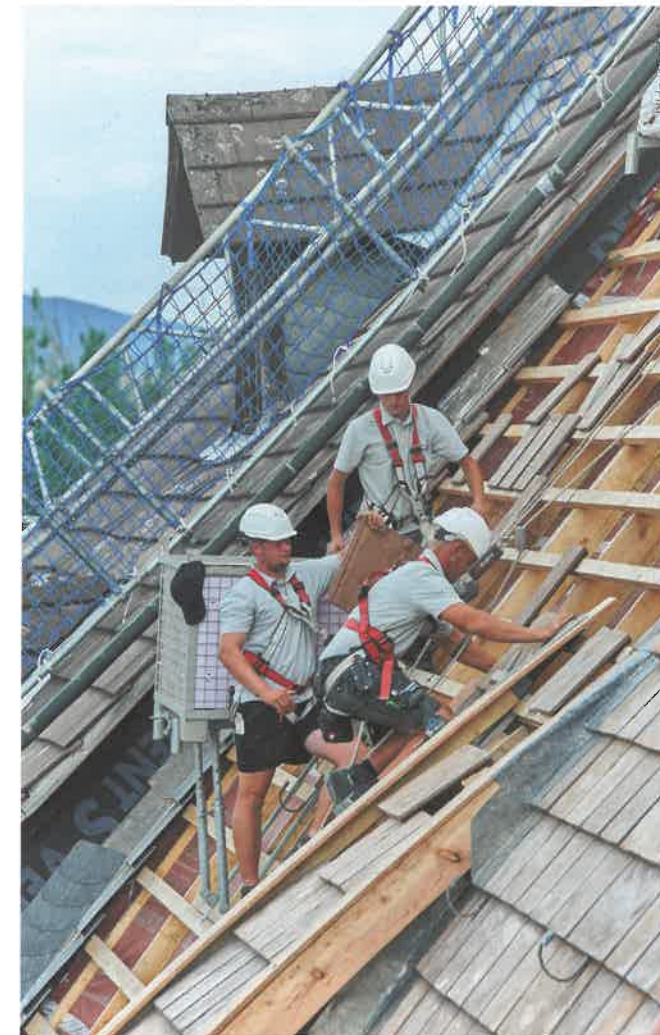
Die Dachdecker arbeiteten wegen des hohen Gewichts der Platten zusätzlich mit einer PSAG.

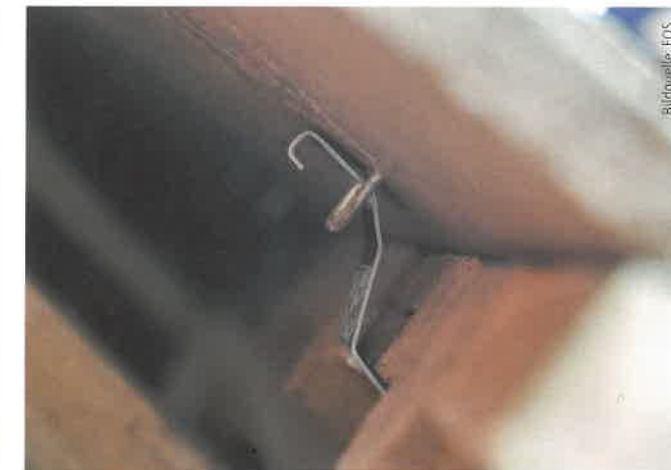
Die Öse ist in die Dachplatte eingearbeitet.

Bei der Deckung werden die Dachplatten so verlegt, dass die Klammer oder die zwei Klammern bei den breiteren Dachplatten über die zuvor verschraubten Klammer(n) geführt werden und diese dann sicher umschließen. Dank der angepassten Formgebung der Klammern kann die Dachplatte bei richtiger Montage nur bis zu einer definierten Höhe angehoben werden. Um sie wieder komplett von der Klammer zu lösen, muss der Dachdecker unter die angehobene Platte greifen und die Klammer herunterdrücken, um dann die Platte nach oben hin zu entfernen.

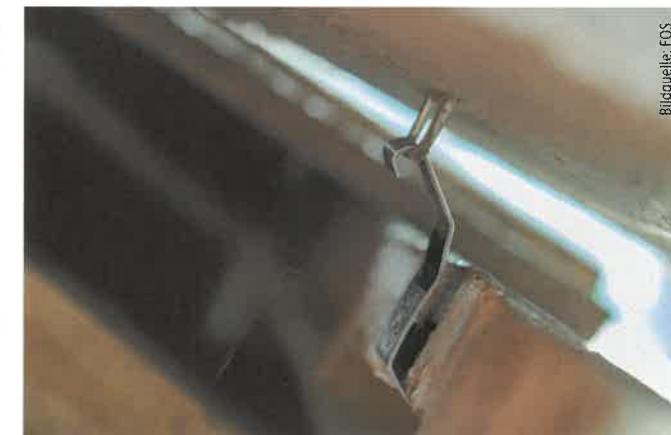
Der Haken wird eingefädelt, die Platte heruntergezogen.

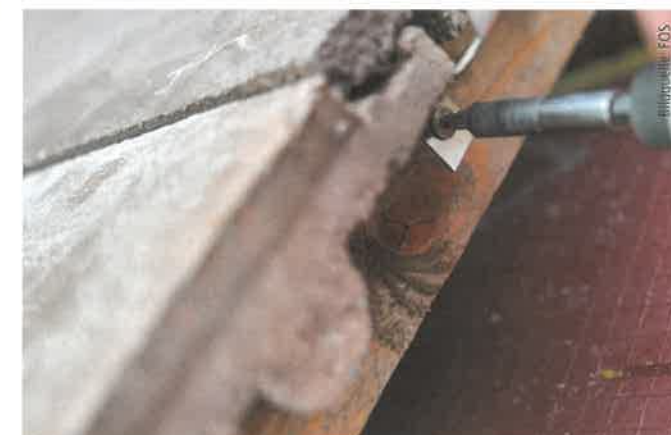
Die Klammer wird auf der Traglatte verschraubt.

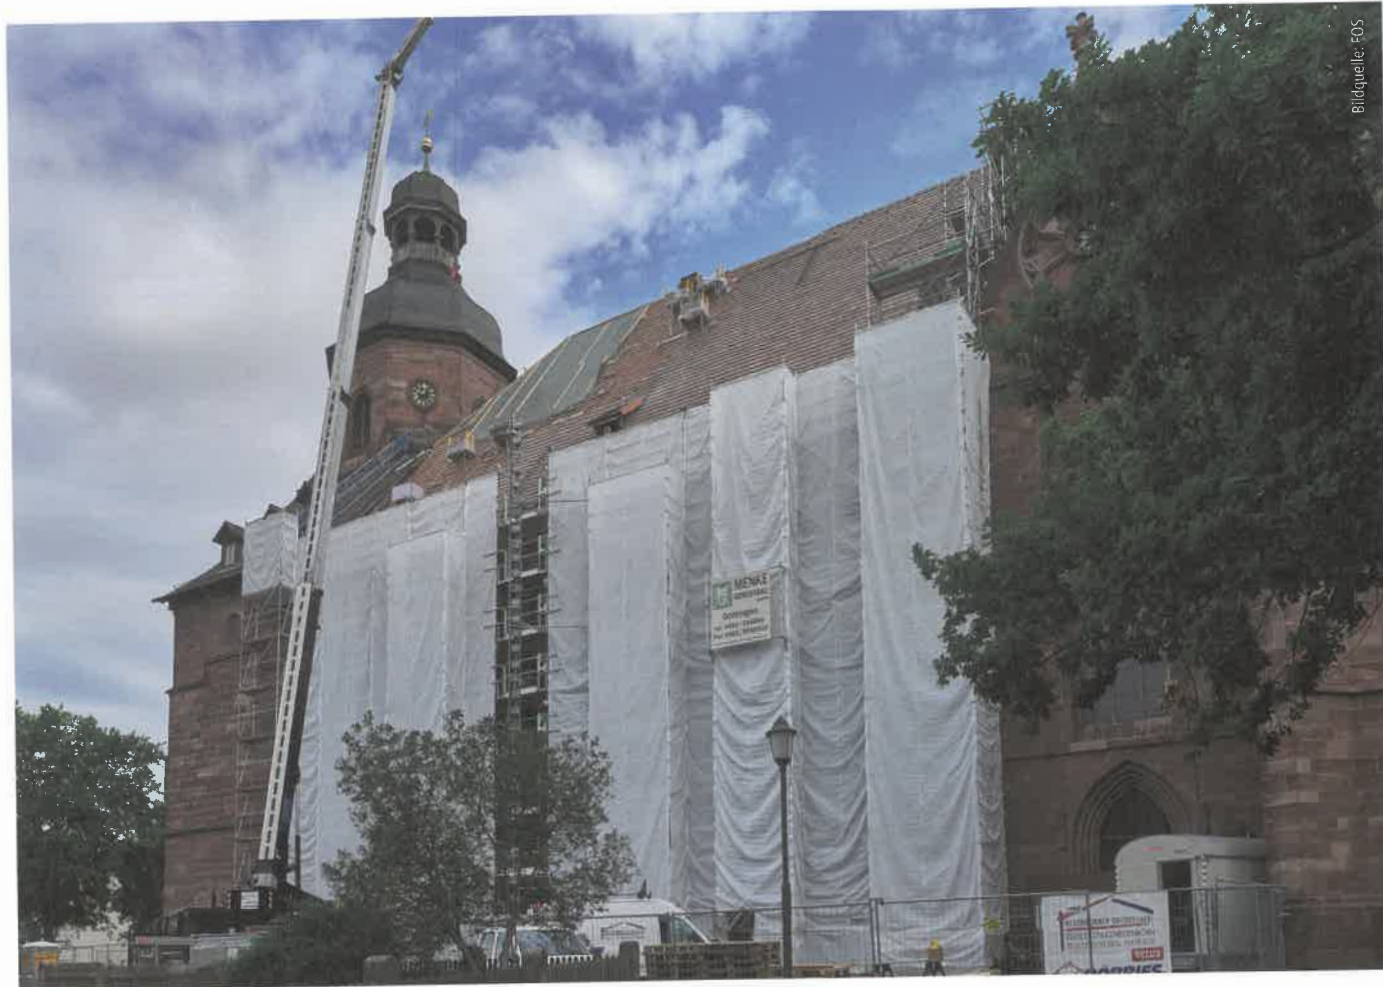
Wegen Unwetterwarnungen waren weitere Sicherungsmaßnahmen nötig.

Aufgrund besonderer Witterungsverhältnisse – es waren schwere Unwetter angesagt – wurde auf einem Teilbereich der Dachfläche zusätzlich eine PE-Folie verlegt. Sie dient als erweiterter Schutz vor dem Eindringen von erwarteten heftigen Niederschlägen und Hagel in diesem Dachbereich. Denn genau hierunter befindet sich die erst die von 2006 bis 2008 aufwändig restaurierte Hillebrand-Orgel. Begleitend wachten die Dachdecker zusätzlich während des Unwetters vor Ort über das noch nicht fertiggestellte Dach.
